Sanierung Trinkwasserreservoir - Innenbeschichtung

Erbrachte Leistungen

Zustandsanalyse
Bau- und Ausführungsprojekt
Submission QS-Massnahmen
Bauleitung und Abrechnung

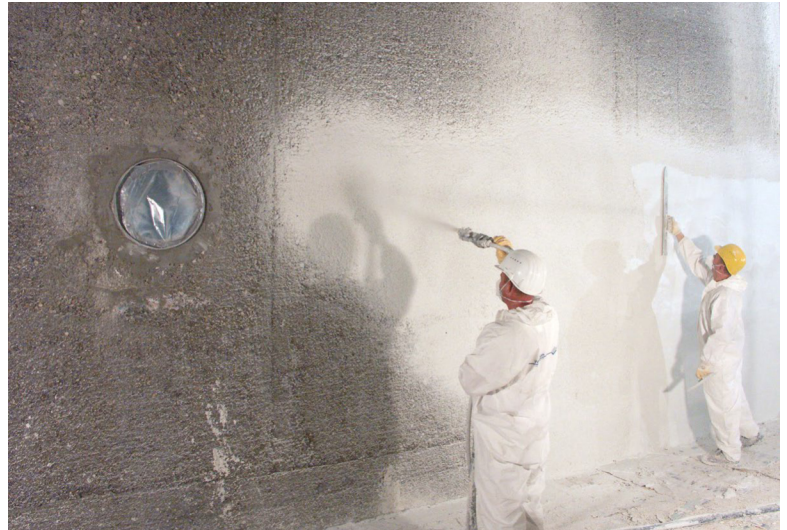
Sanierungsarbeiten Reservoir Froloo

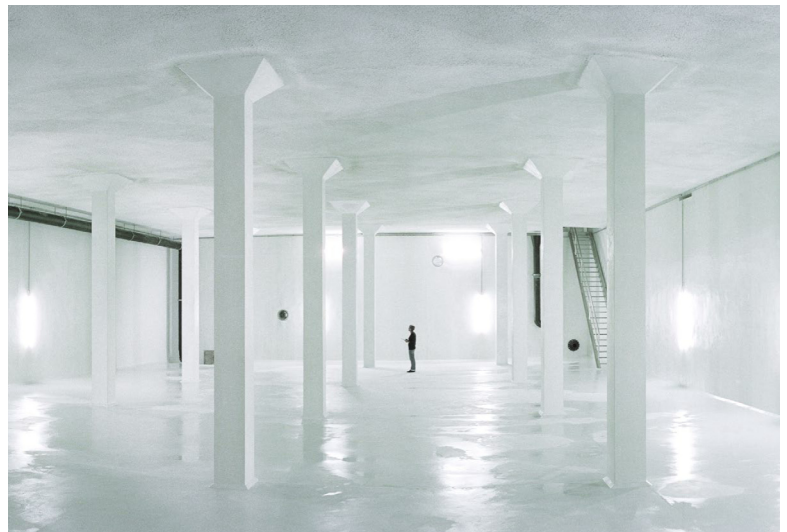
Saniertes Reservoir Froloo, Kammer 6

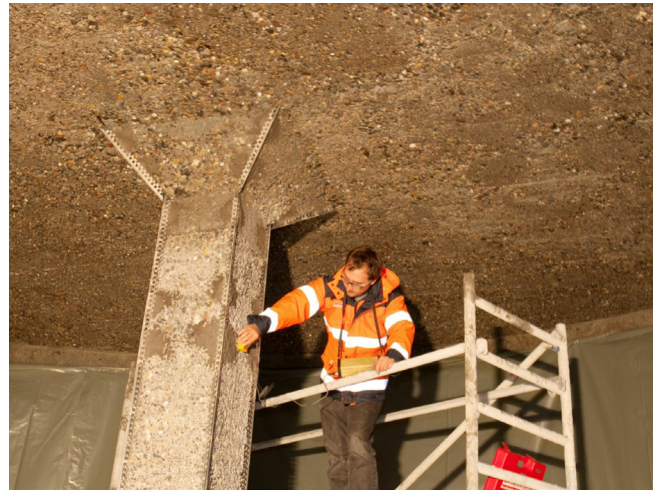
Reservoir Rebberg in Reinach BL: Prüfung an der vorbereiteten Oberfläche

Zum Beispiel mittels hydrodynamischer Aufrauung der Betonoberflächen wird eine genügende Haftung des Mörtels mit dem bestehenden Beton erreicht. Gleichzeitig werden Armierungskorrosionsstellen freigelegt. Nach dem Reprofilieren und Ausgleichen von Unebenheiten werden die Beschichtungen in einem ein- oder mehrlagigen Spritzverfahren aufgebracht.

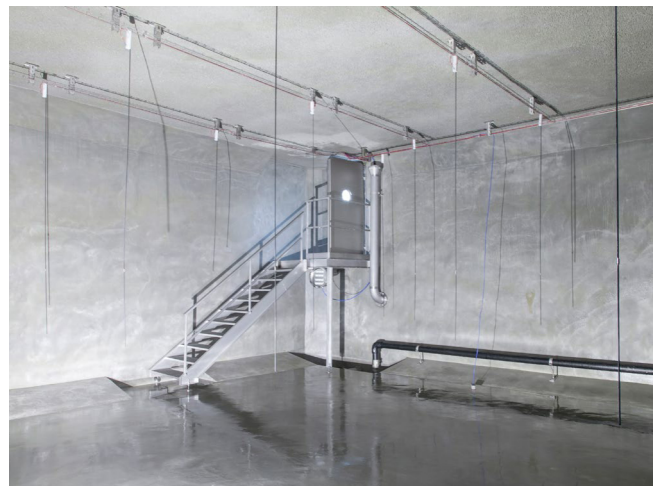
Reservoir Hollen in Ettingen, BL: Neuer Eingangsbereich mit Drucktüre, Treppe etc.
