Weiterbildungskurse 2019

Reservoirauskleidung in Edelstahl

Autor / Referent: Philipp Derungs, HOLINGER AG

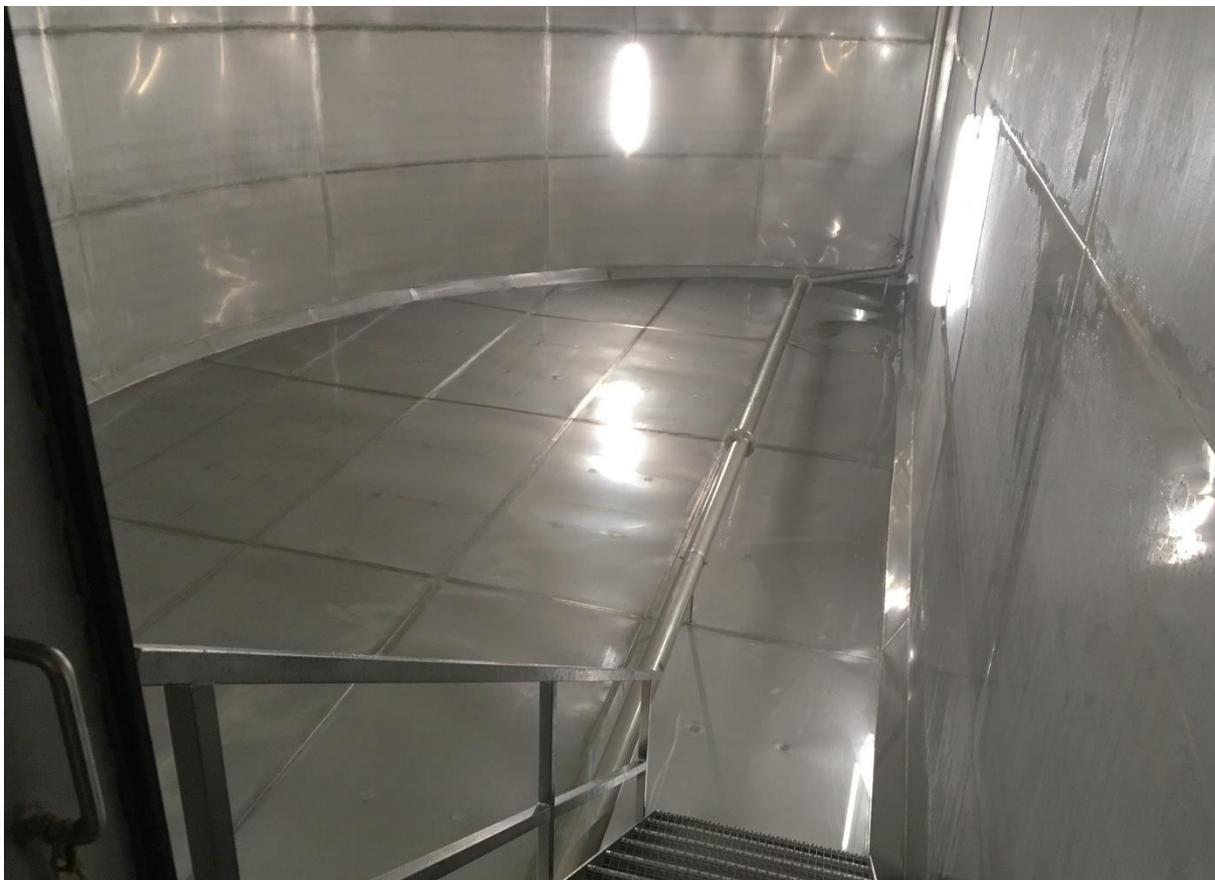
Reservoirkammer mit neuer Edelstahlauskleidung

Eine dauerhafte Lösung bietet hierbei die Auskleidung der Kammern mit Edelstahl, einem bevorzugten Baustoff in der Lebensmittelindustrie. Dabei wird in den betroffenen Kammern passgenau und ohne signifikanten Volumenverlust ein neuer Behälter aus vor Ort verschweissten Edelstahlblechen hergestellt. Die Edelstahlauskleidung weist folgende positiven Eigenschaften auf:

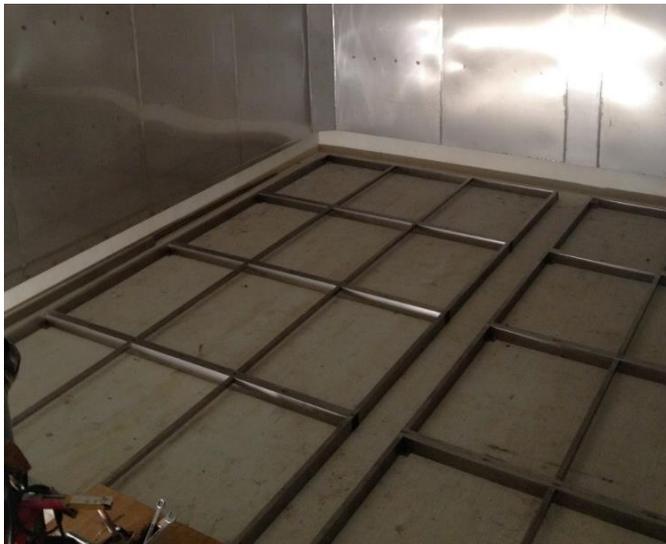
Unterkonstruktion Bodenfläche

Die Grundelemente sind Edelstahl-Bleche (1.4404, „V4A“) in Standardgrösse, welche in der Kammer miteinander verschweisst werden. Die Bleche werden entweder auf eine Unterkonstruktion oder direkt auf die Kammerinnenflächen montiert und miteinander verschweisst. Bei einer Unterkonstruktion muss der Lastabtrag des Wassers auf die bestehende Bausubstanz sichergestellt werden. In den Ecken und Übergangsbereichen werden speziell angepasste Bleche eingesetzt und Spezialteile wie Rohrdurchführungen und Drucktüren werden direkt mit den Edelstahl-Blechen verschweisst. So wird im wasserbenetzten Bereich eine komplett verschweisste Oberfläche erstellt. Oberhalb des maximalen Wasserspiegels wird die Auskleidung mit einer gasdichten Verbindung an die bestehende Bausubstanz angeschlossen.

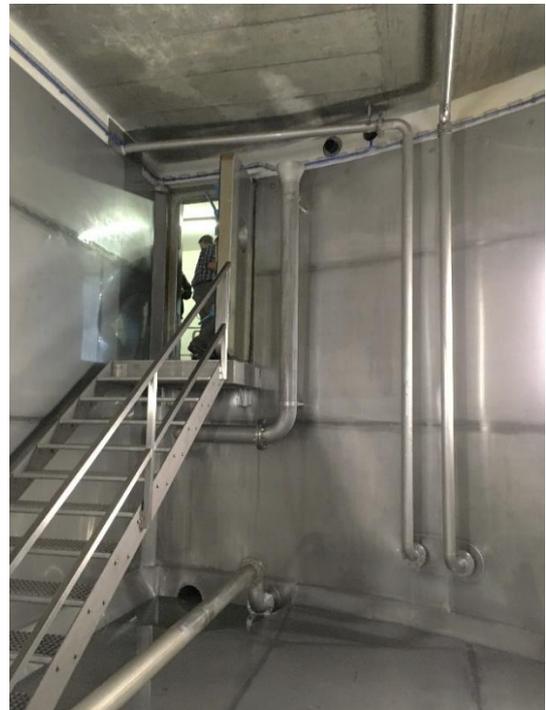
Einbindung Rohrleitungen / Drucktüre

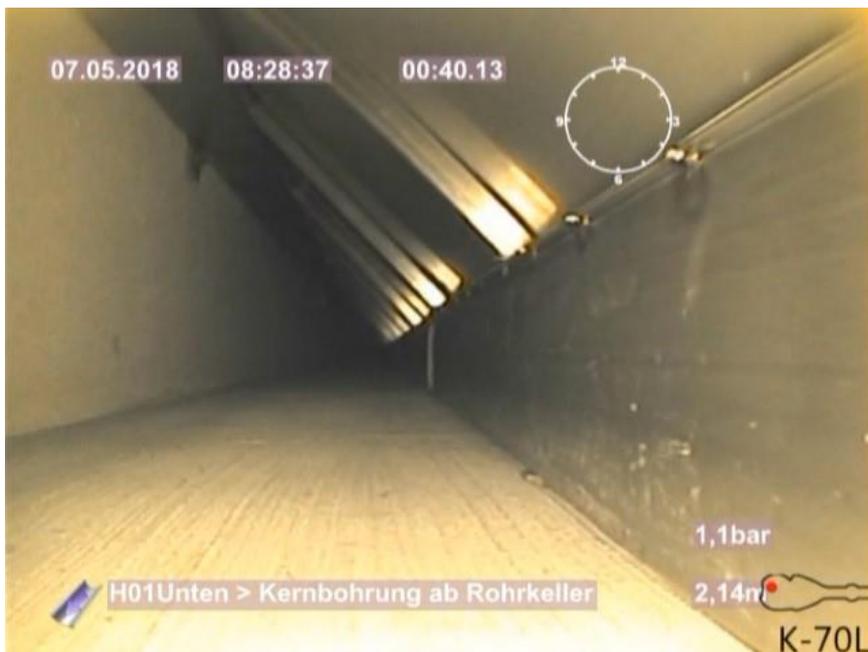
Kamerabefahrung Inspektionskorridor Wand-Boden

Bei einer Undichtheit der Auskleidung oder auch bei einer Undichtheit der bestehenden Bausubstanz fliesst das Wasser sichtbar über die Grundentleerung ab. Ist dies der Fall, können die allfälligen Leckagen, mit einer Kamerabefahrung der extra dafür vorgesehenen Inspektionskorridore, in den Eckbereichen Wand/Boden oder in der Unterkonstruktion im Boden gesucht werden. Durch eine Rasterbildung in der Unterkonstruktion können die Schäden und allenfalls notwendige Massnahmen örtlich auf nur noch wenige Quadratmeter eingegrenzt werden.
