Réservoir avec revêtement acier inox

HOLINGER
the art of engineering

Formation continue ASF 2019

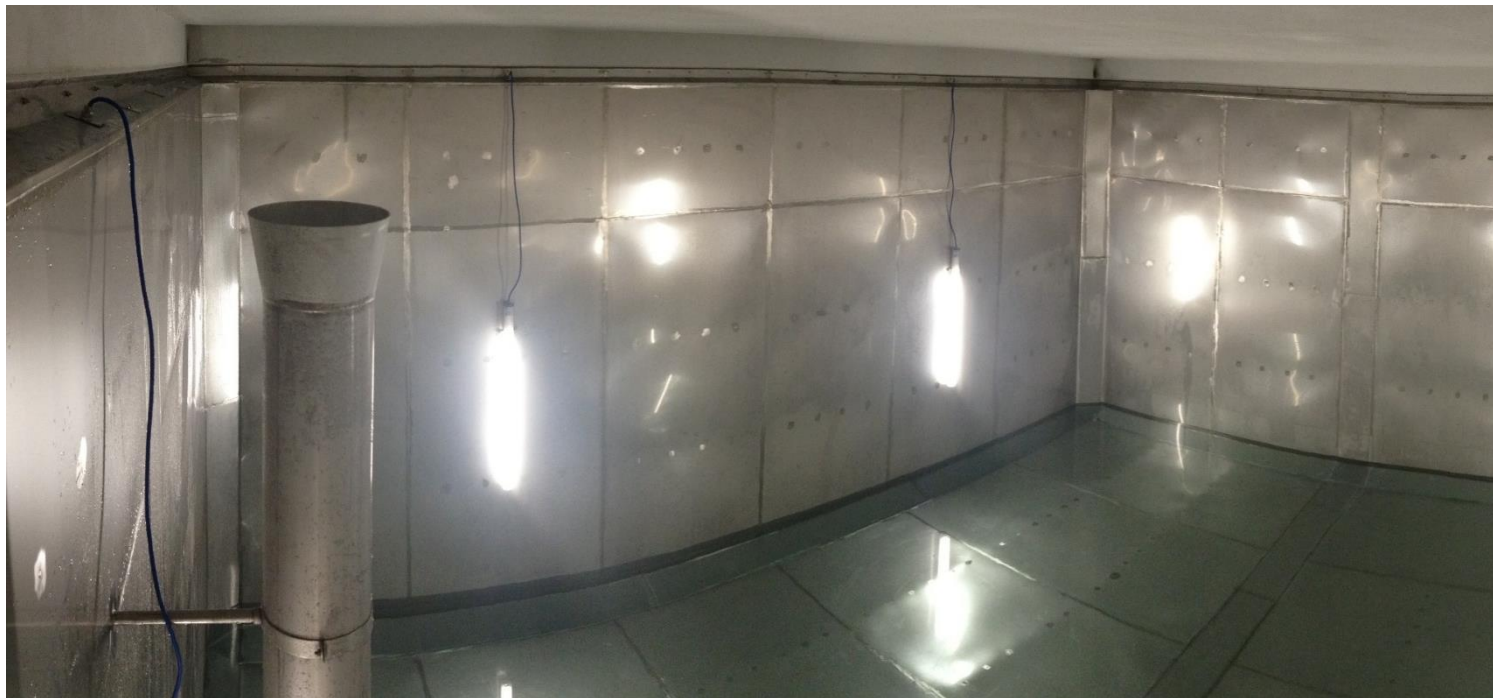
Revêtement

- Acier inoxydable 1.4404 (V4A)
- Entièrement soudé en zone mouillée

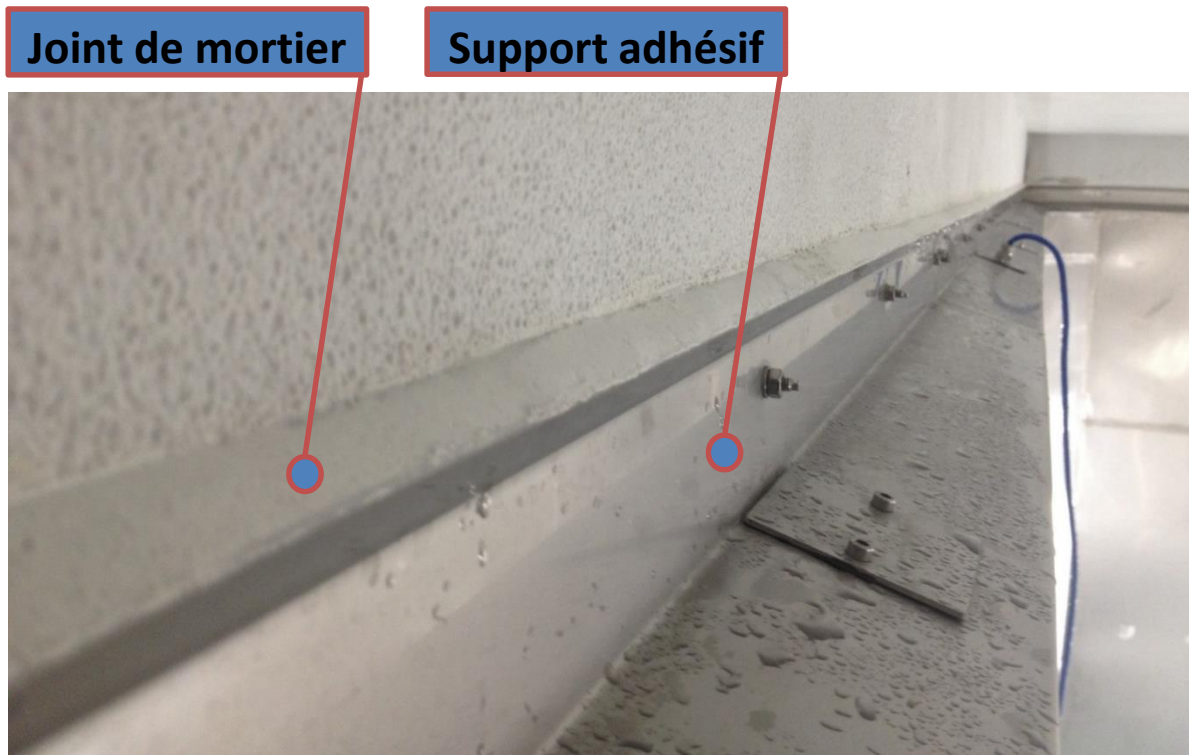
Raccord à l'ouvrage existant

- Liaison étanche au gaz entre revêtement et existant

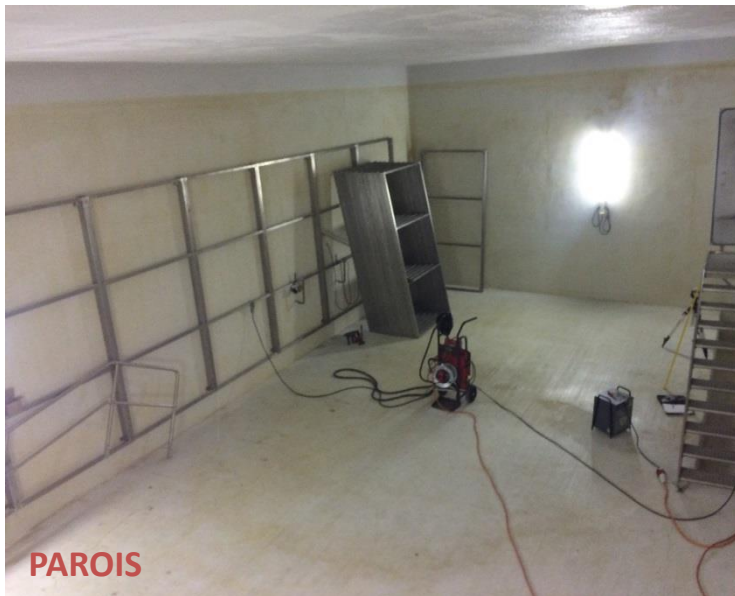
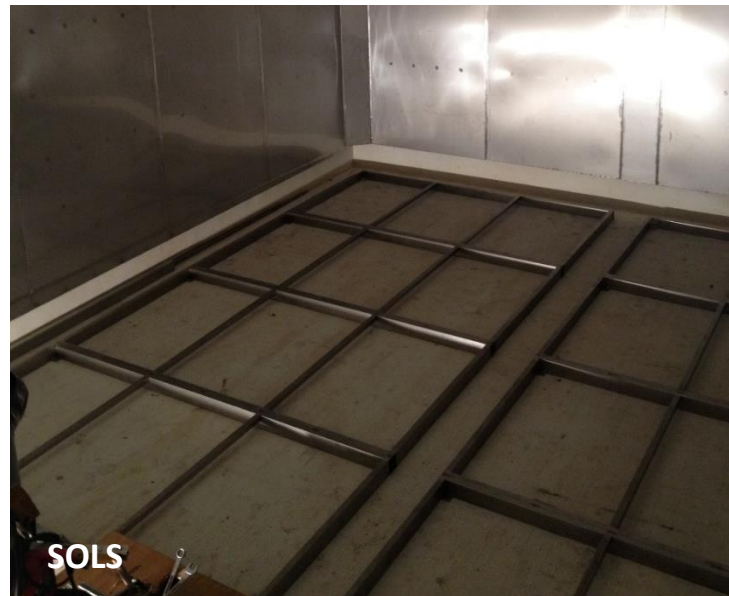
Sous-construction: exigences

- Inspection possible en cours d'exploitation
- Quadrillage permettant d'isoler les points faibles
- Report de la charge de l'eau sur le béton

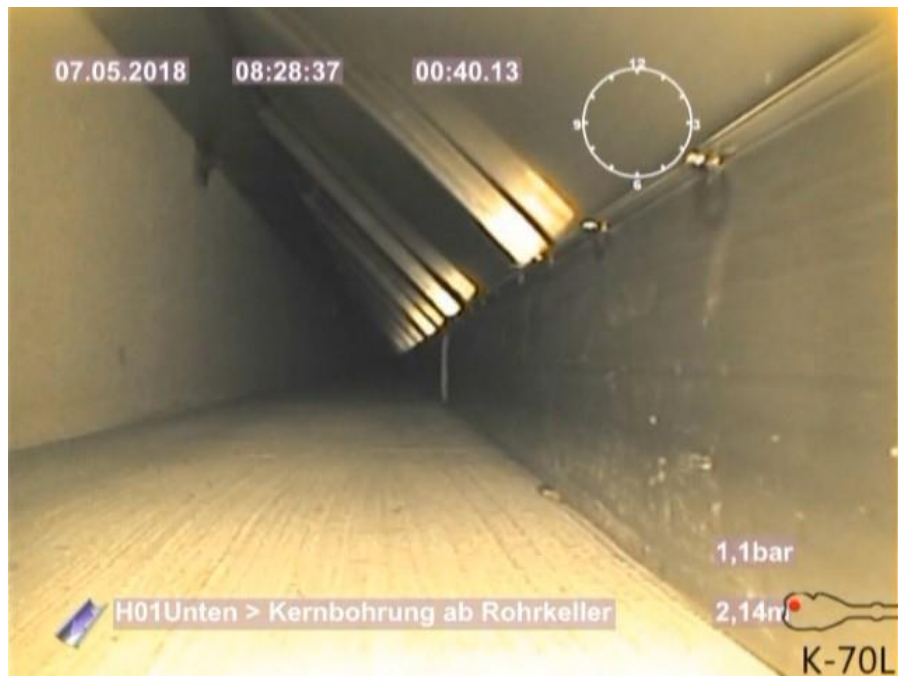
CORRIDOR PAROI-SOL

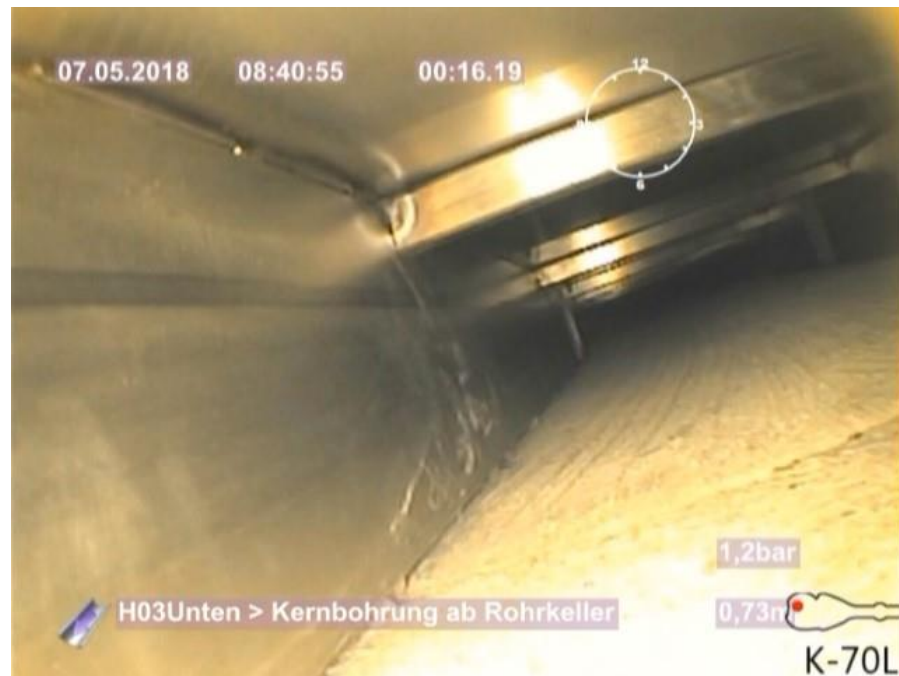
CORRIDOR MILIEU DE LA CHAMBRE

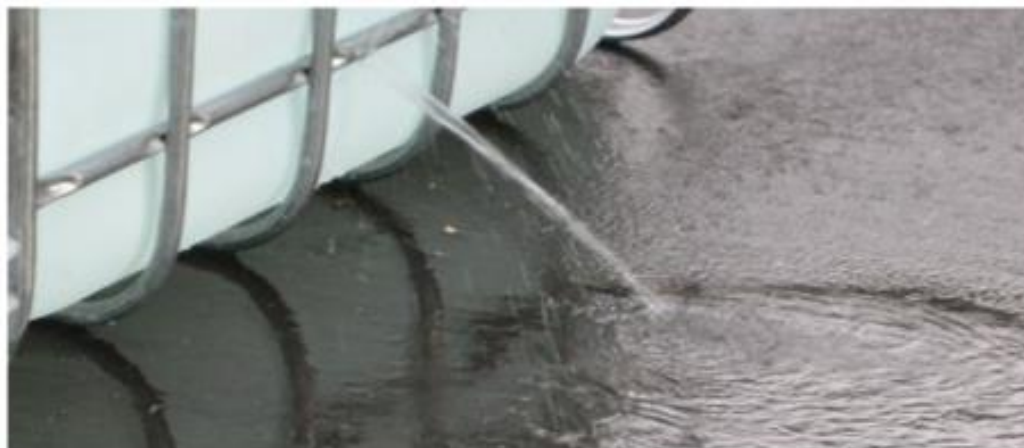
Exploitation et entretien: fuites

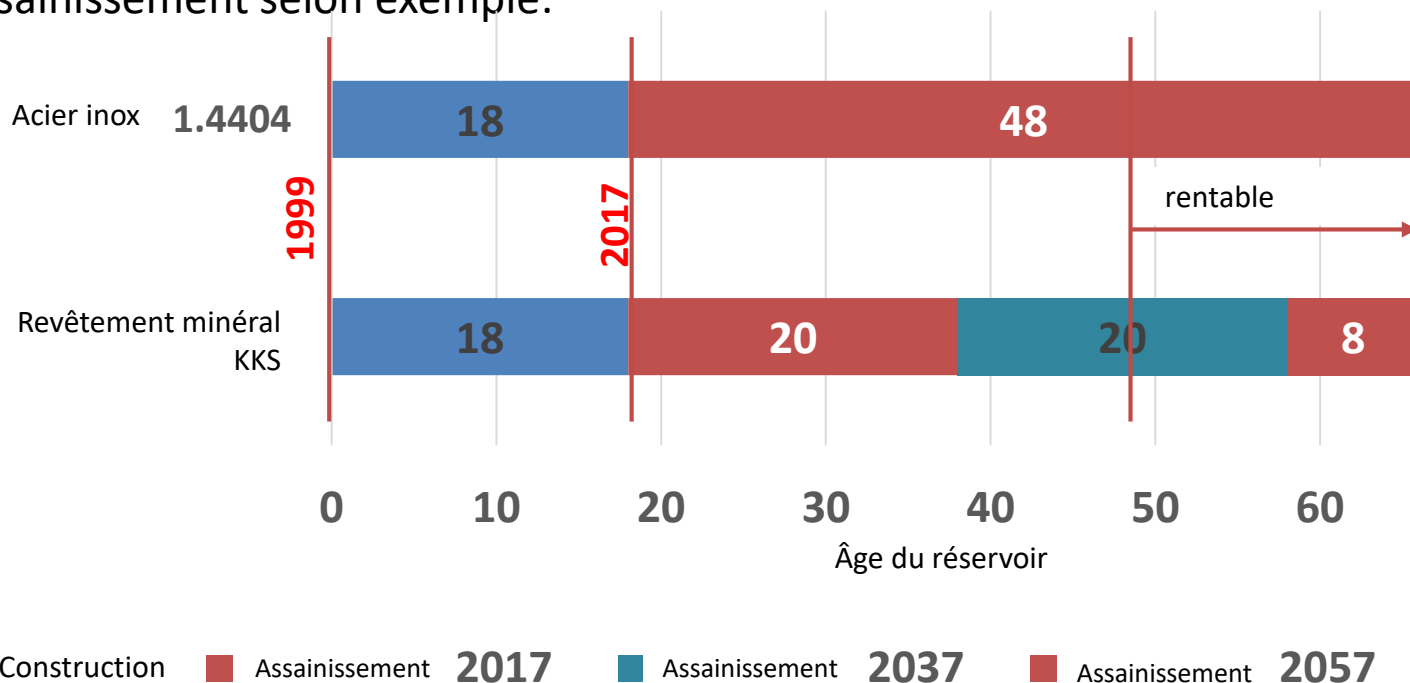
Rentabilité économique

- Considération sur toute la durée de vie
- Longévité standard du réservoir: 66 ans
- Cycles d'assainissement selon exemple:

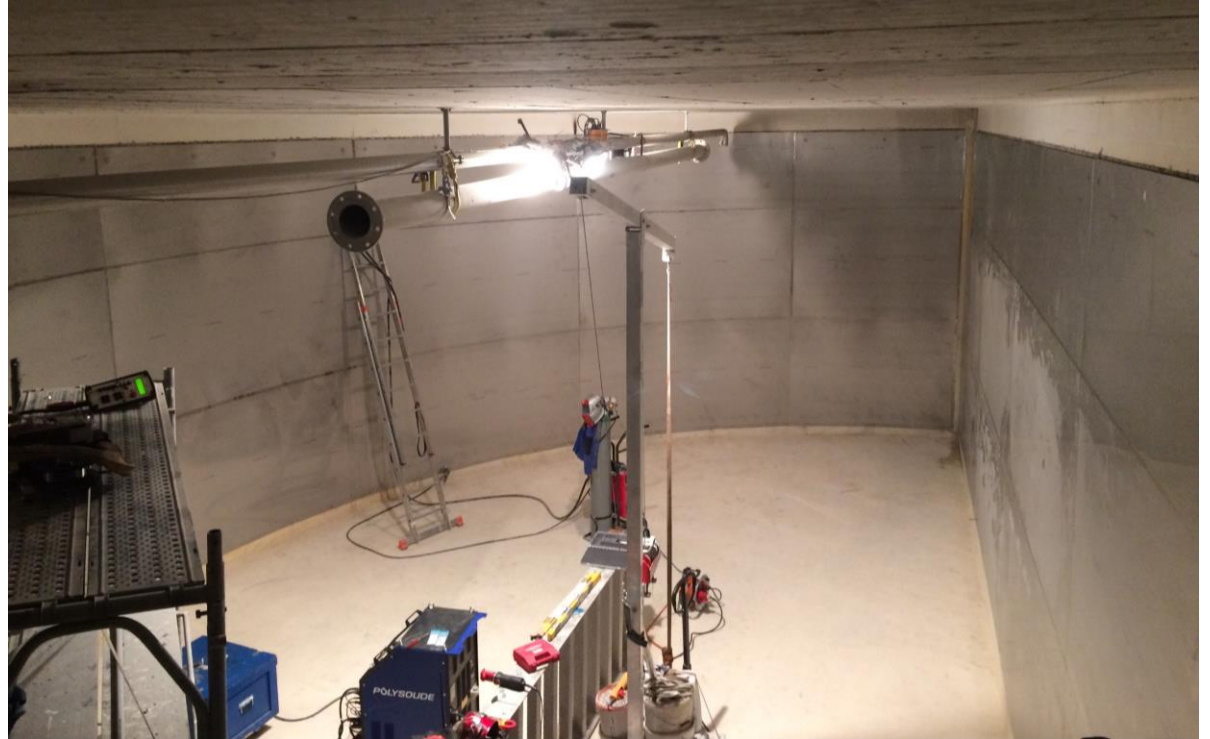
Chambre ronde avec
sous-construction
optimisée

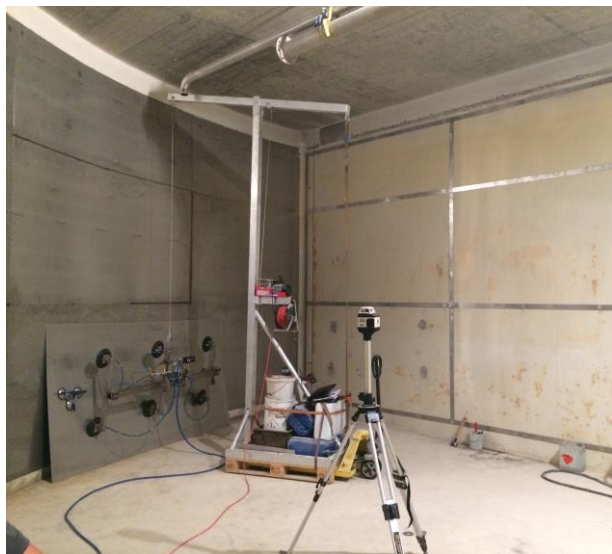
2. Exemple d'assainissement (avec chambre ronde)

- Revêtement de paroi sans / avec structure arrière réduite
- Construction au sol sans canal d'inspection médian
→ réduction de la hauteur de construction au sol

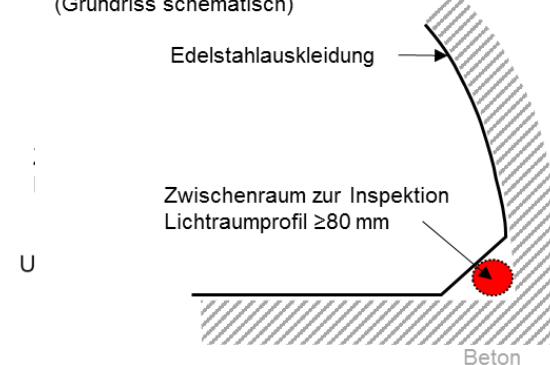
Inspektionskorridor vertikal Wand/Wand:
(Grundriss schematisch)
