Weiterbildungskurse 2018

Sanierung, Unterhalt und Pflege von Laufbrunnen

Sanierung, Unterhalt und Pflege von Laufbrunnen / Daniel Weber

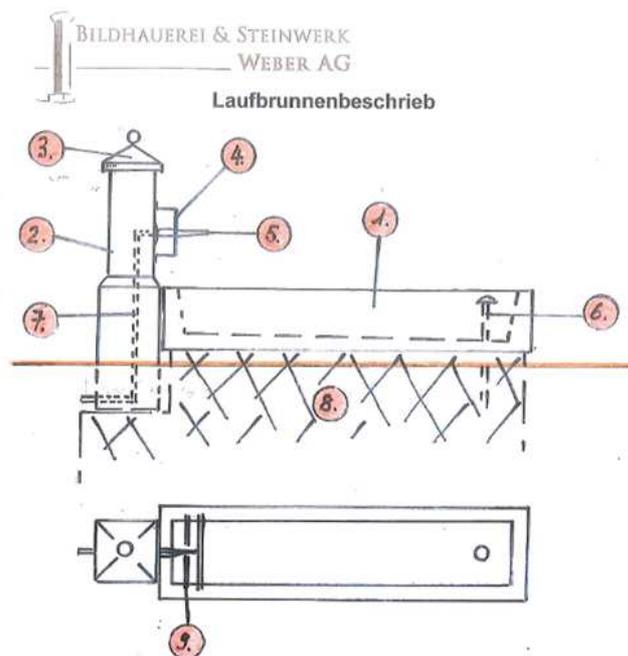
Legende:

Bevor ich über unsere Arbeit an Brunnen spreche, sage ich Ihnen zuerst einmal, wie wir die einzelnen Teile eines Brunnen bezeichnen. Nicht sichtbar ist die Steigleitung im Innern des Brunnenstocks.

1. Brunnenbecken
2. Brunnenstock
3. Kapitell
4. Brunnenröhrenhalterung
5. Brunnenröhre mit Rosette
6. Standrohr (Bodenventil gesteckt oder geschraubt und Überlaufkopf)
7. Wassersteigleitung
8. Fundation
9. Brunnengitter
