# Reservoir mit Edelstahlauskleidung

# Konzept Edelstahlauskleidung

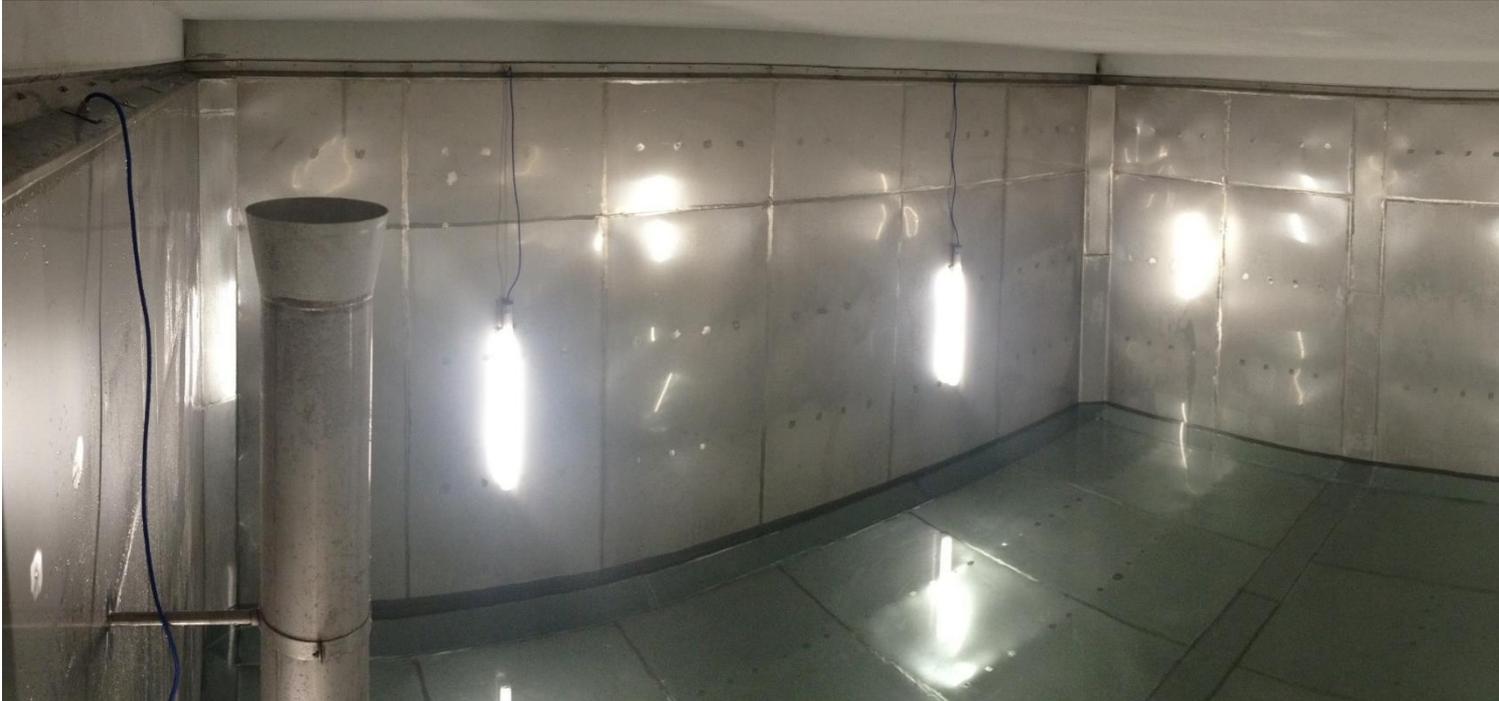
- Edelstahl 1.4404 (V4A), glatte Metalloberfläche (gute Trinkwasserhygiene)
- Komplett verschweisst im benetzten Bereich
- Bausubstanz (Beton) abgekoppelt vom Trinkwasser

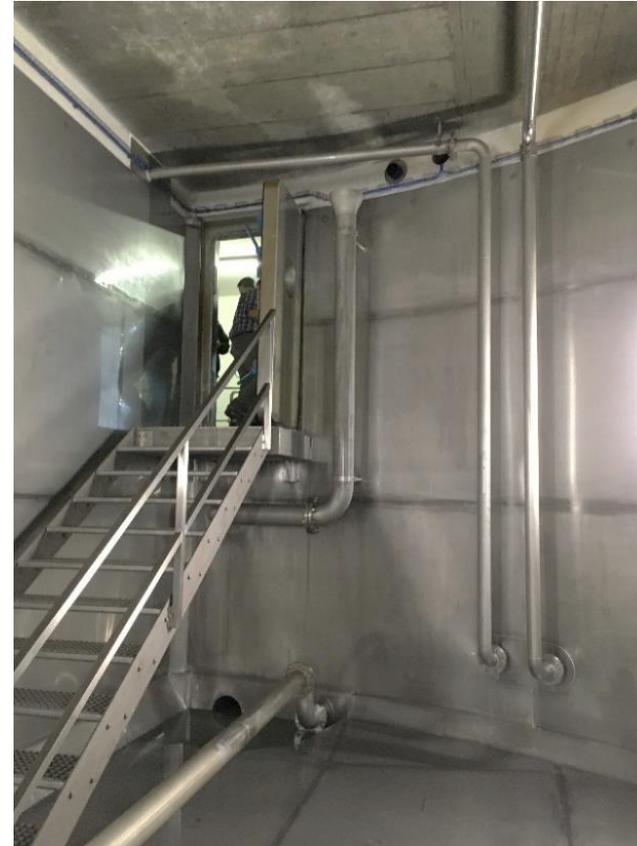
# Technische Ausführung

- Edelstahl-Bleche in Standardgrössen auf Unterkonstruktion
- Speziell angepasste Bleche in Ecken, Rohrdurchführungen, Drucktüren etc.
- Fertigung vor Ort, deshalb erhöhte Anforderungen bezüglich Schweisstechnik
- Gasdichte Verbindung an die bestehende Bausubstanz

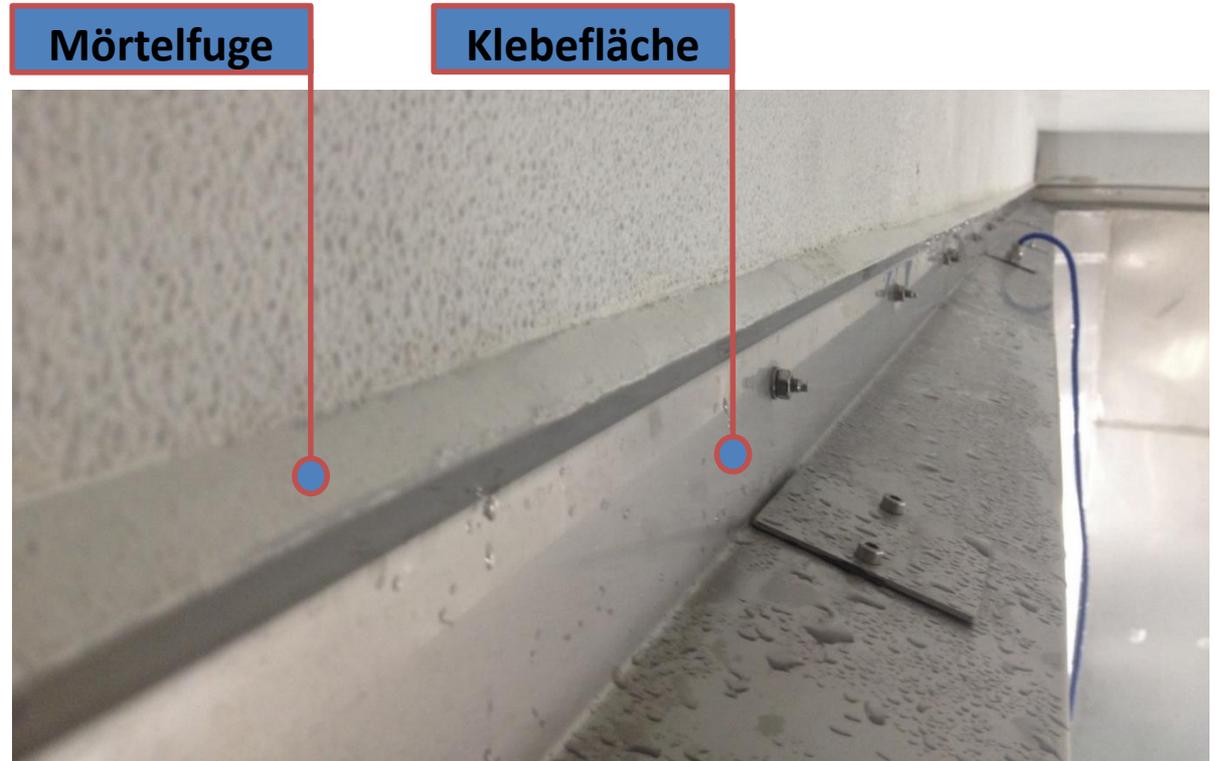
# Anschluss auf das bestehende Bauwerk

- Gasdichte Verbindung zwischen Auskleidung und Bestand

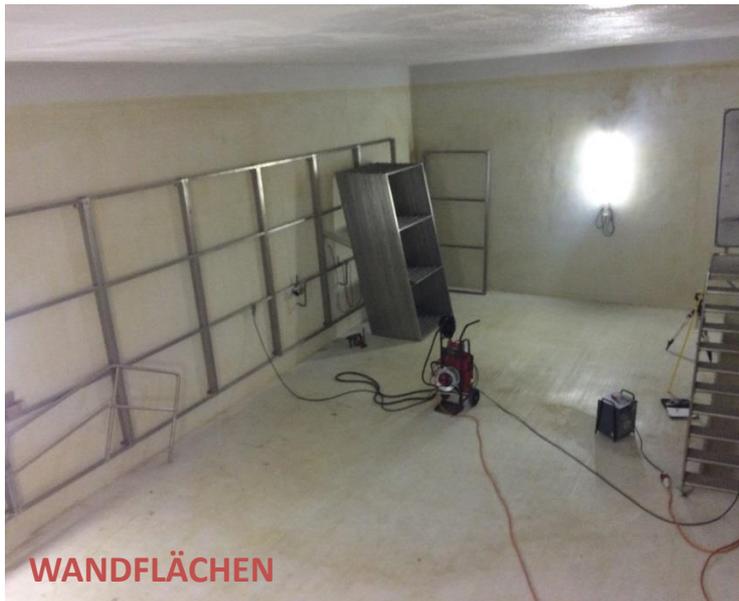
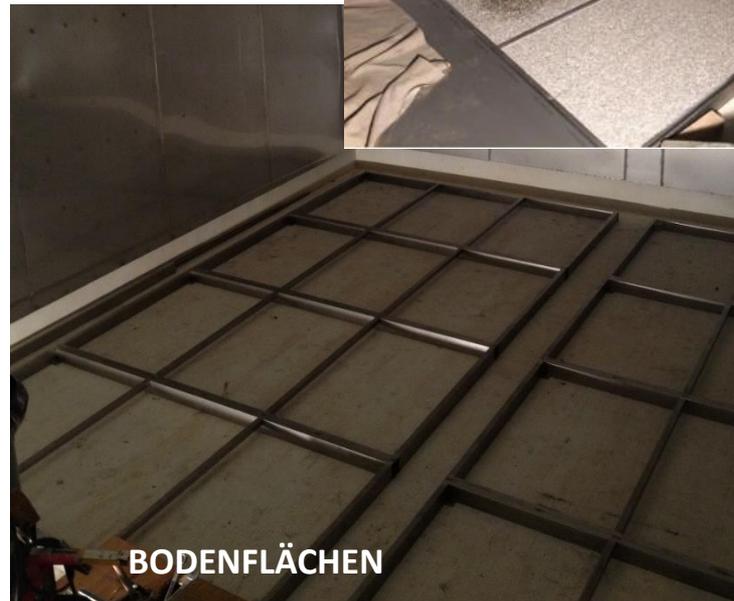
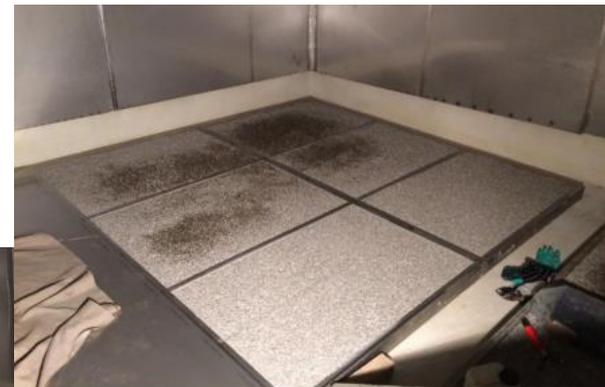
# Unterkonstruktion: Anforderungen

- Inspizierbarkeit unter Betrieb
- Rasterbildung zur Isolation von Fehlstellen
- Lastabtrag des Wassers auf den Beton
- Rahmen mit Rundsplit gefüllt

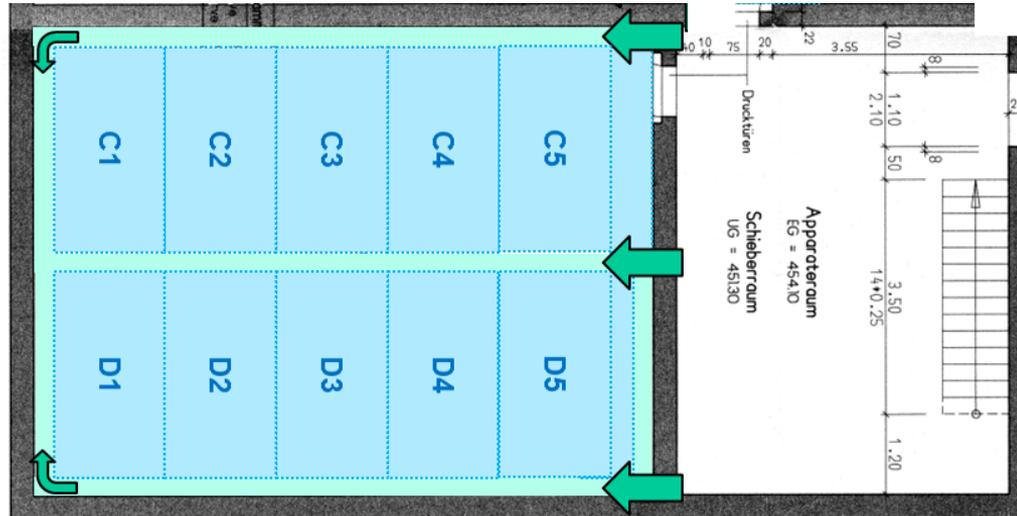
# Inspektionskonzept

- Inspektion möglichst unter laufendem Betrieb
- Einteilung in ein Raster zur Isolation der Fehlstelle  
Boden auf 1.5 x 3 m  
Wand auf 1.5 x 4.5 m

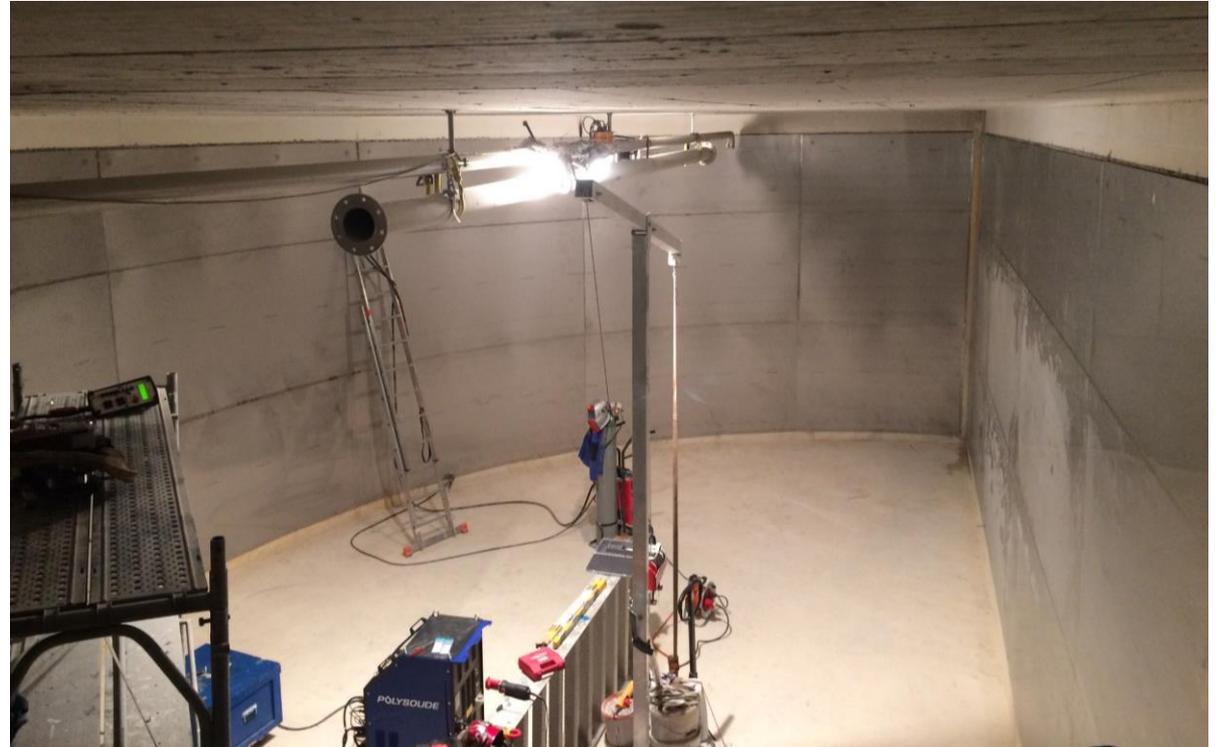
Rundkammer mit  
optimierter  
Unterkonstruktion

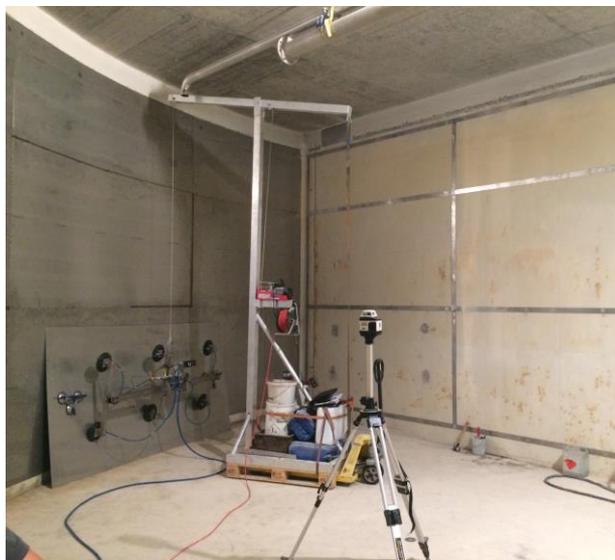
- Wandauskleidung ohne / mit reduziertem Hinterbau
- Bodenkonstruktion ohne mittlerem Inspektionskanal  
→ Bauhöhe Bodenkonstruktion deutlich reduziert

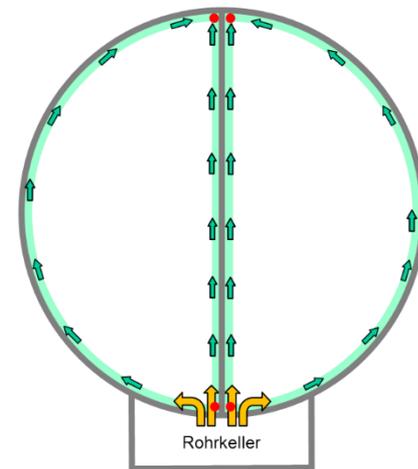
**Inspektionskorridor Ecke Boden/Wand**

**Variante 1**
